Antrag auf die Verlängerung der Wasserrechtlichen Genehmigung im Bereich Stadthalle, linkes Ufer (24,62 km – 25,00 km) sowie in Neuenheim, rechtes Ufer (24,16 KM)

Antrag auf Wiedererteilung der wasserrechtlichen Erlaubnis und Verlängerung der baurechtlichen und denkmalschutzrechtlichen Genehmigung für den weiteren Betrieb der schwimmenden Fahrgasthaltestelle für Personenschiffe - linkes Neckarufer zwischen Neckar-km 24,820 und 24,861, Neckarstaden 25 in Heidelberg

SCHWIMMFÄHIGSKEITS- UNTERSUCHUNG

Besichtigung zur Schwimmfähigkeit
Steiger „HEIDELBERG Nr. 2“
Neckar-km 24,940

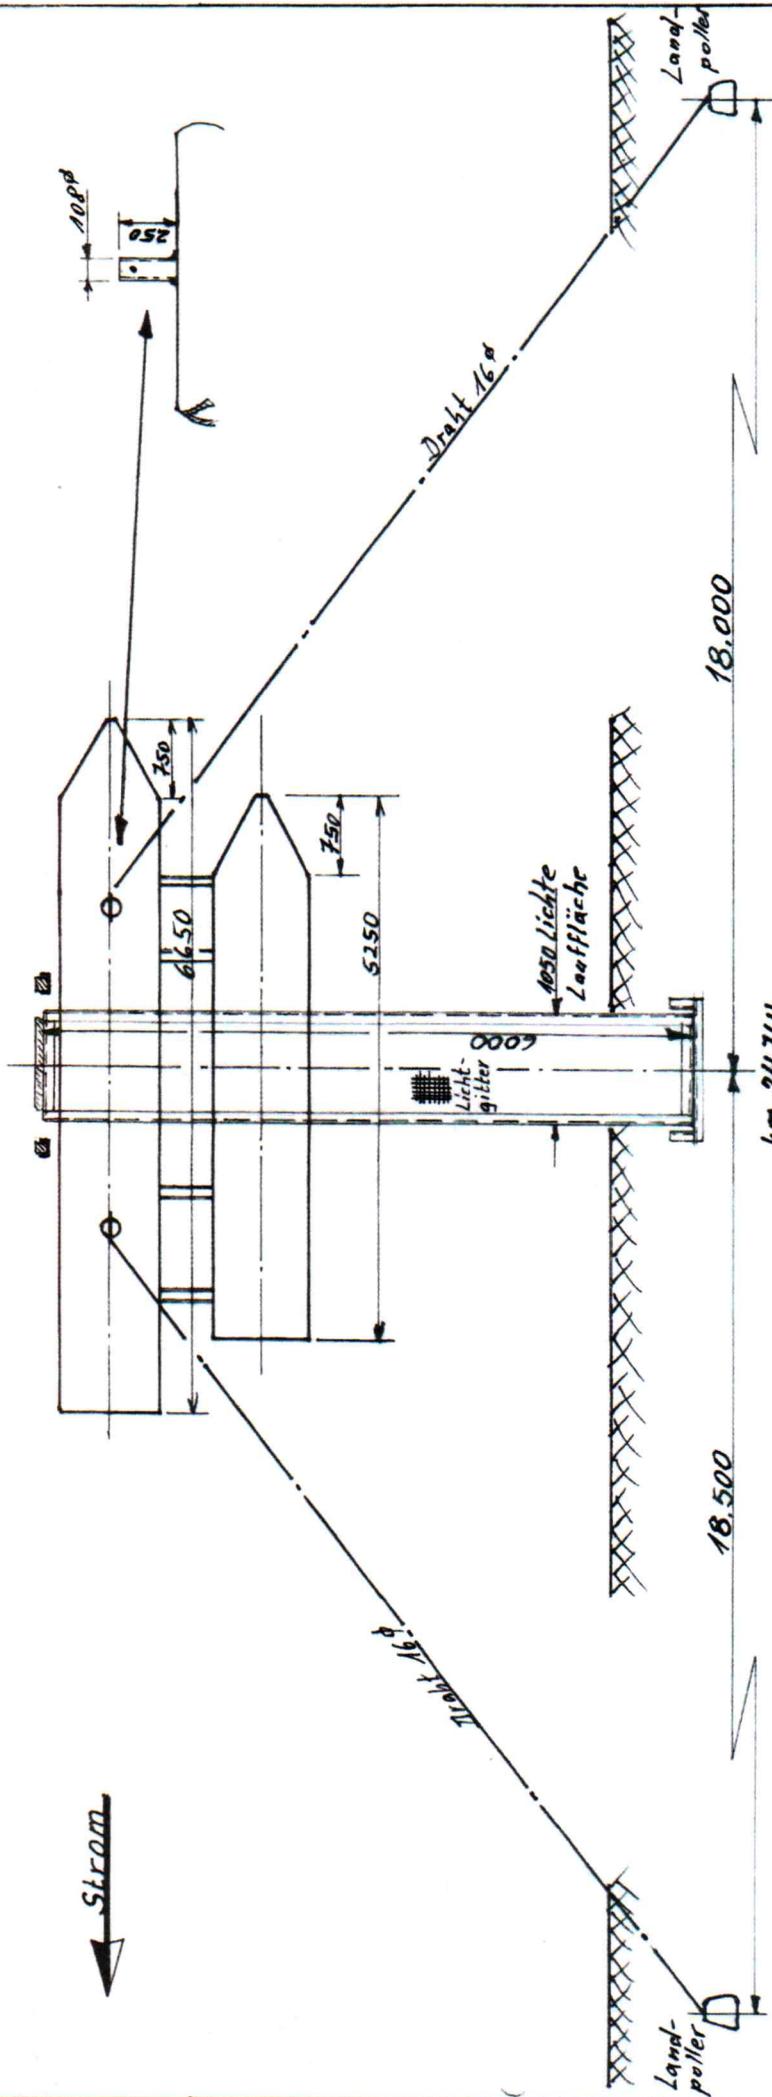
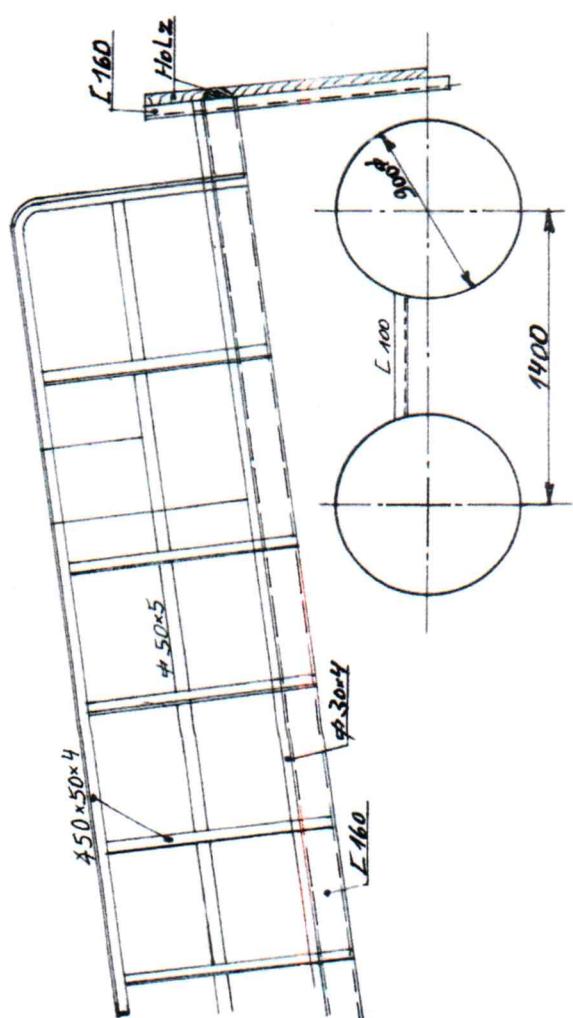
Experte & Ing.-Büro LENZ & BIERWAGEN Ludwigshafen	Datum Name	
	28.01.11	Heck
	gepr.	
Rhein-Neckar-Fahrtgestsch.	ANLEGESTEIGER Nr.: 5	
	Neckar-km 24,764	
	Maßst. 1:50	
	1:25

km 24,764
linkes Ufer

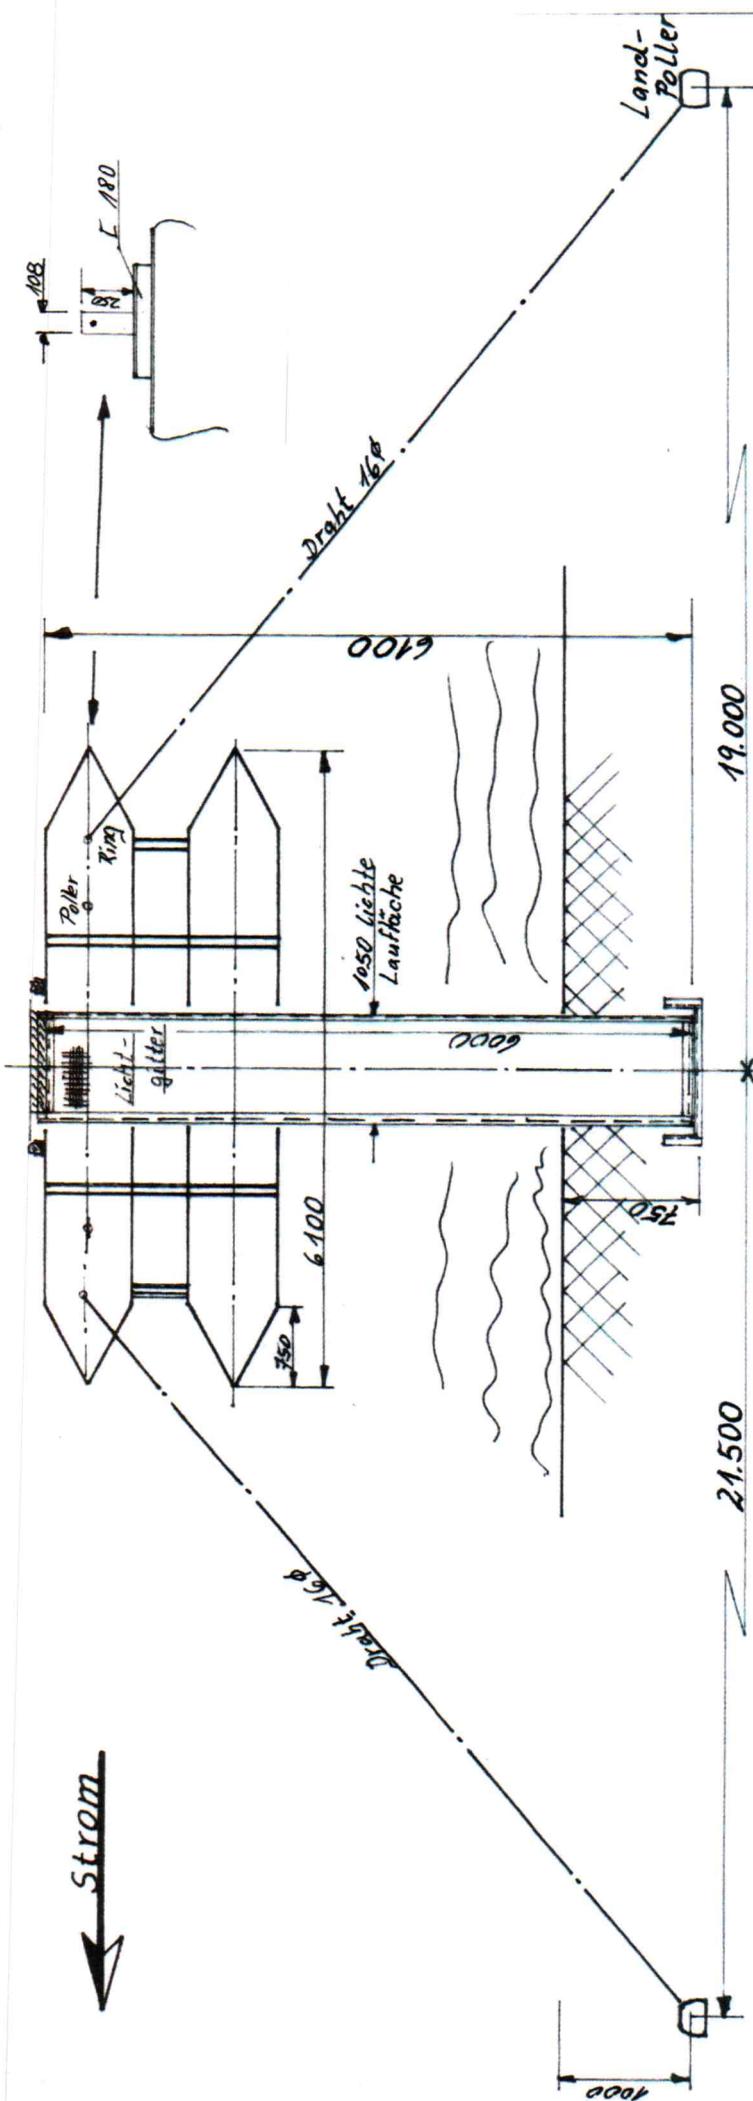
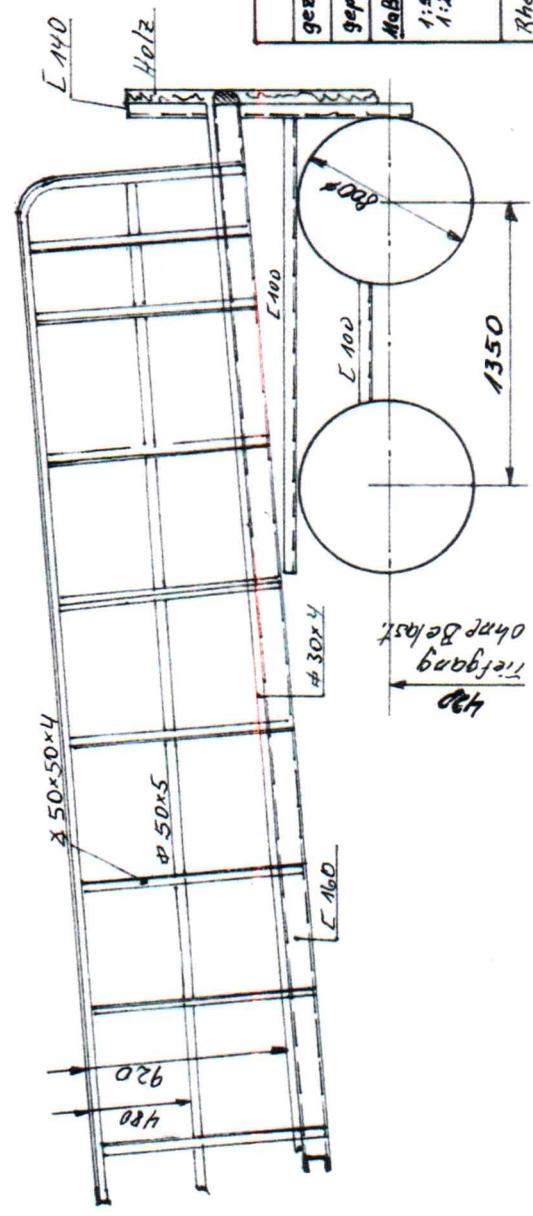
Experten-Büro LENZ & BIERWAGEN Ludwigshafen	
Datum Name	28.01.11 (pbl)
gea.	1:50
gepr.	1:25
Maßst.	Rhein-Neckar-Fahrtgastsch.
ANLEGESTEIGER Nr. 6	
Neckar-km 24,727

km 24,727
linkes Ufer

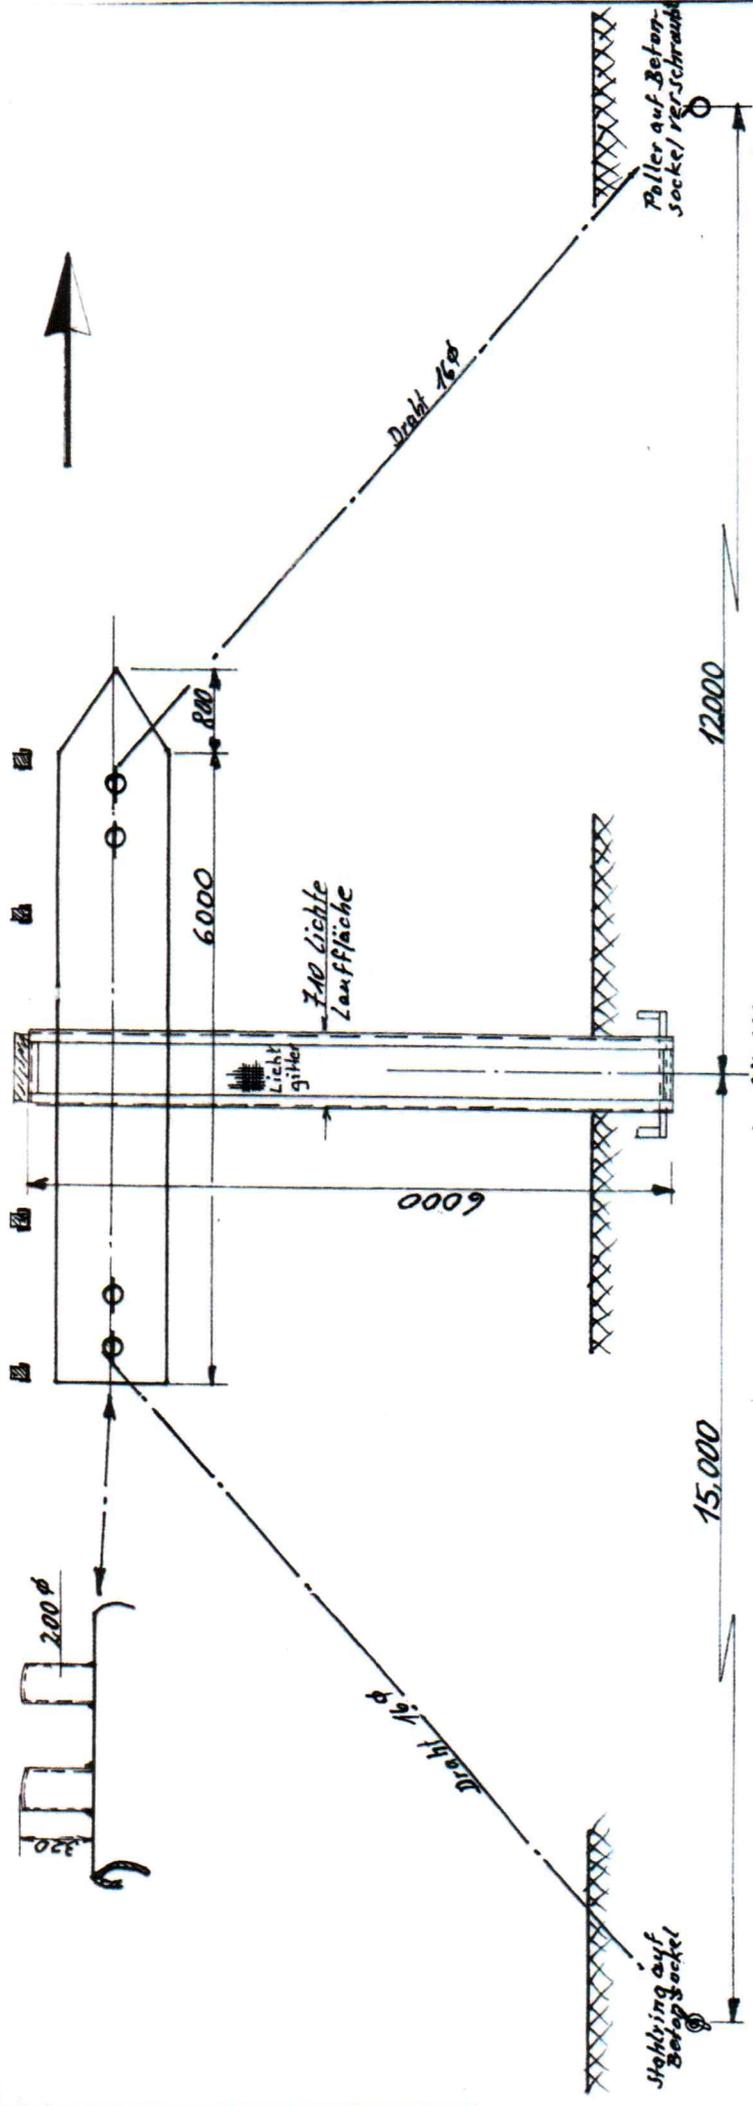
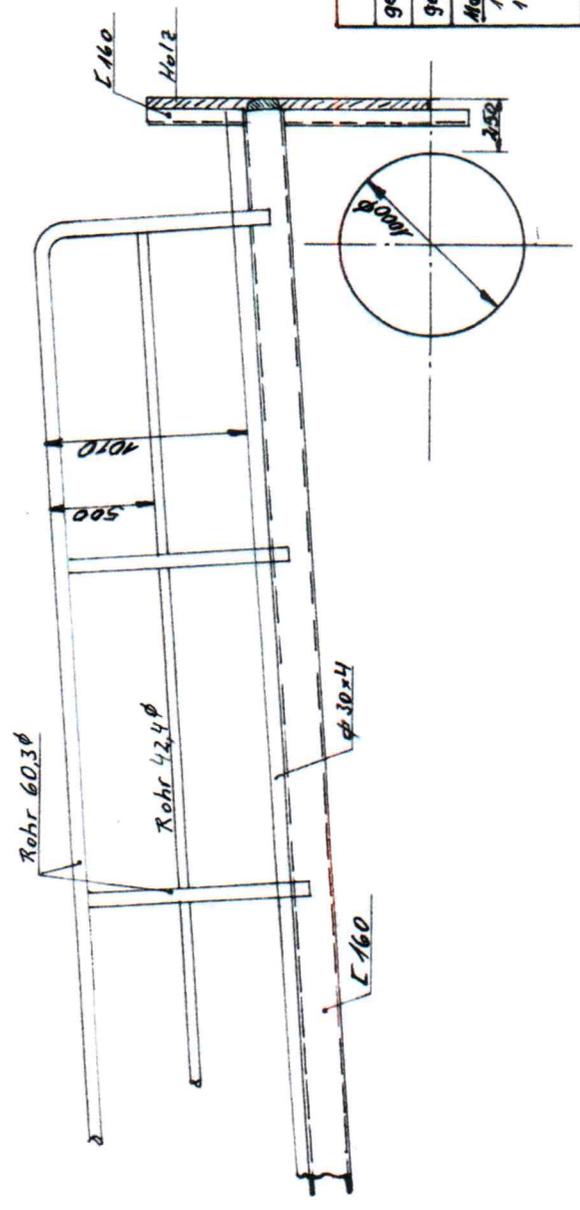
gez.	Zulassung	Name	Experten & Ing.-Büro LENZ & BIERWAGEN Ludwigshafen
gepr.	280614	Leib	
Moßl.	Rhein-Neckar-Fahrtgestsch.		
1:50	ANLEGEZEIGER Nr: 9		
1:25	Neckar-km 24,160

km 24,160
rechtes Ufer
